Inspeksjonsrapport

Sandfang inspeksjon

Majorstua

Strek3

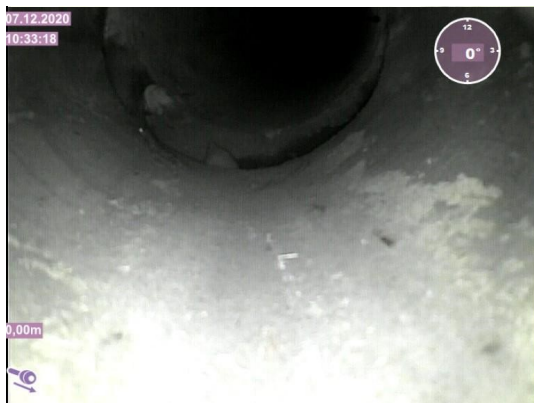
↓	Sandfang		
0,00m	BCD	Start inspeksjon	
0,00m	UB	Utfelling / Belegg	
0,14m	TSB	Tverrforskjøvet skjøt, Tverrforskjøvet

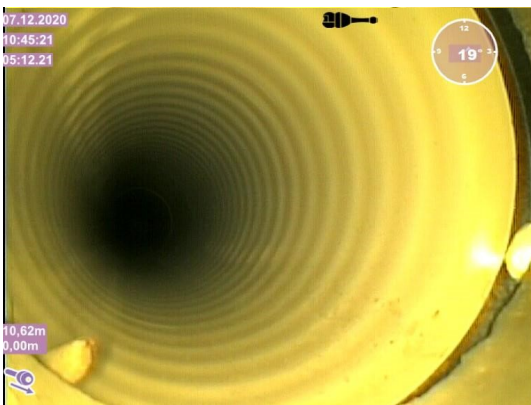
10,62m

MEPLA

Materialending, Andre, Plast

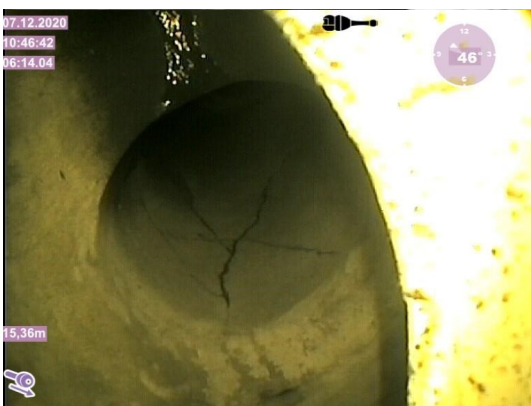
15,36m

BCE

Avslutt inspeksjon
